Elbląg 14.09.2016r.

## **EKSPERTYZA TECHNICZNA**

**ZABYTKOWEGO BUDYNKU ADMINISTRACYJNEGO ZŁAKALIZOWANEGO W  
LIDZBARKU WARMIŃSKIM PRZY UL. WYSZYŃSKIEGO 20, NR EWID. 45,  
OBRĘB 11.**

**LOKALIZACJA: 11 – 100 Lidzbark Warmiński  
ul. Stefana Wyszyńskiego 20, dz. 45.**

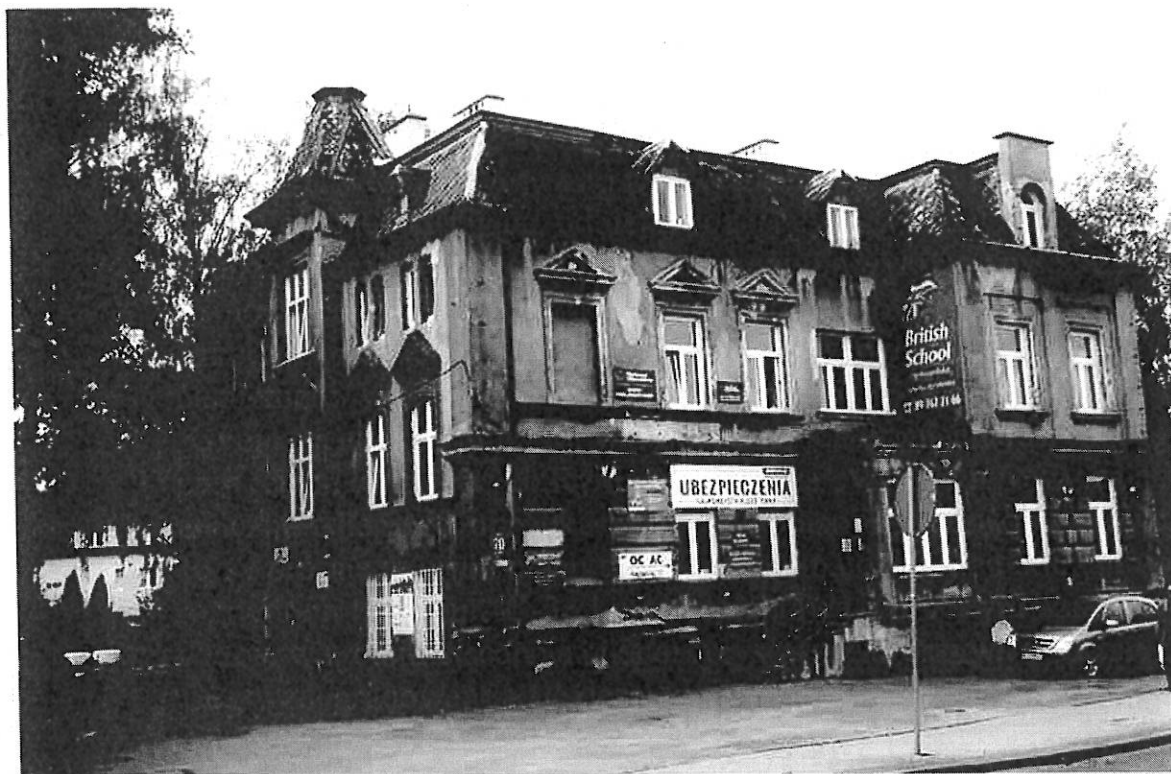
1. Widok budynku od strony północno-wschodniej, elewacja budynku wymaga remontu, reklamy i tablice informacyjne szpecą elewację, pokrycie łupkiem dachu do wymiany

10.0 Zaleca się usunięcie instalacji, kabli, z elewacji oraz chaotycznie rozmieszczonych reklam i tablic informacyjnych niedostosowanych do zabytku pod względem formy, gabarytów i kolorystyki.

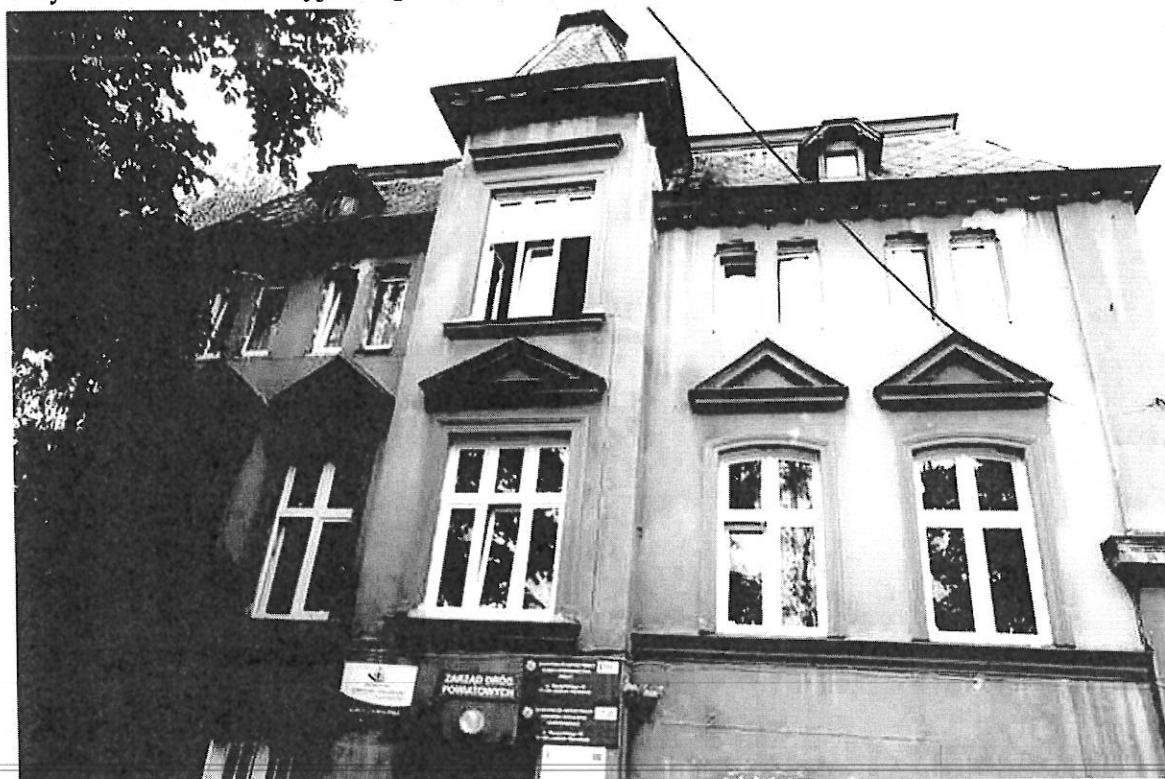
2. Widok budynku od strony wschodniej stolarka okienna wymieniona na nową, remontu lub wymiany wymagają okna w lukarnach na poddaszu..

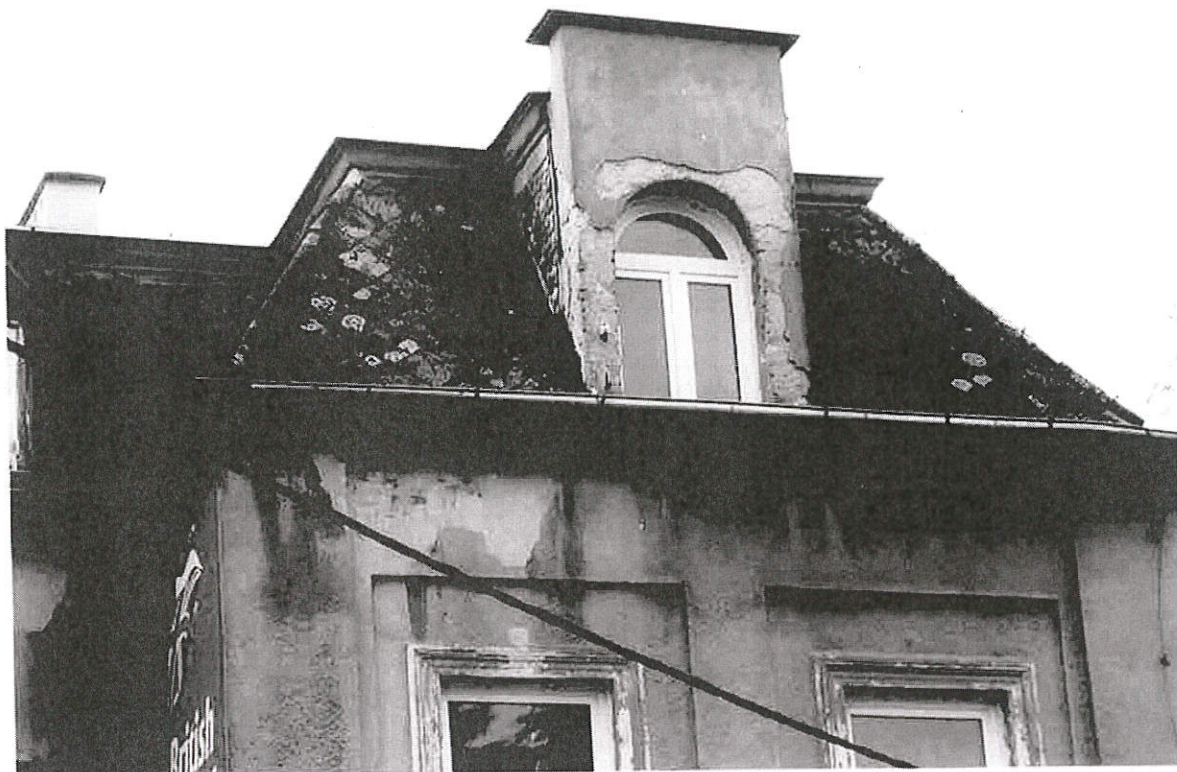
3. Widok elewacji budynku od strony północnej elewacja wymaga odbicia głuchych tynków, uzupełnienia tynków, pokrycie dachowe z łupka zużyte wiekowo kwalifikuje się do wymiany.

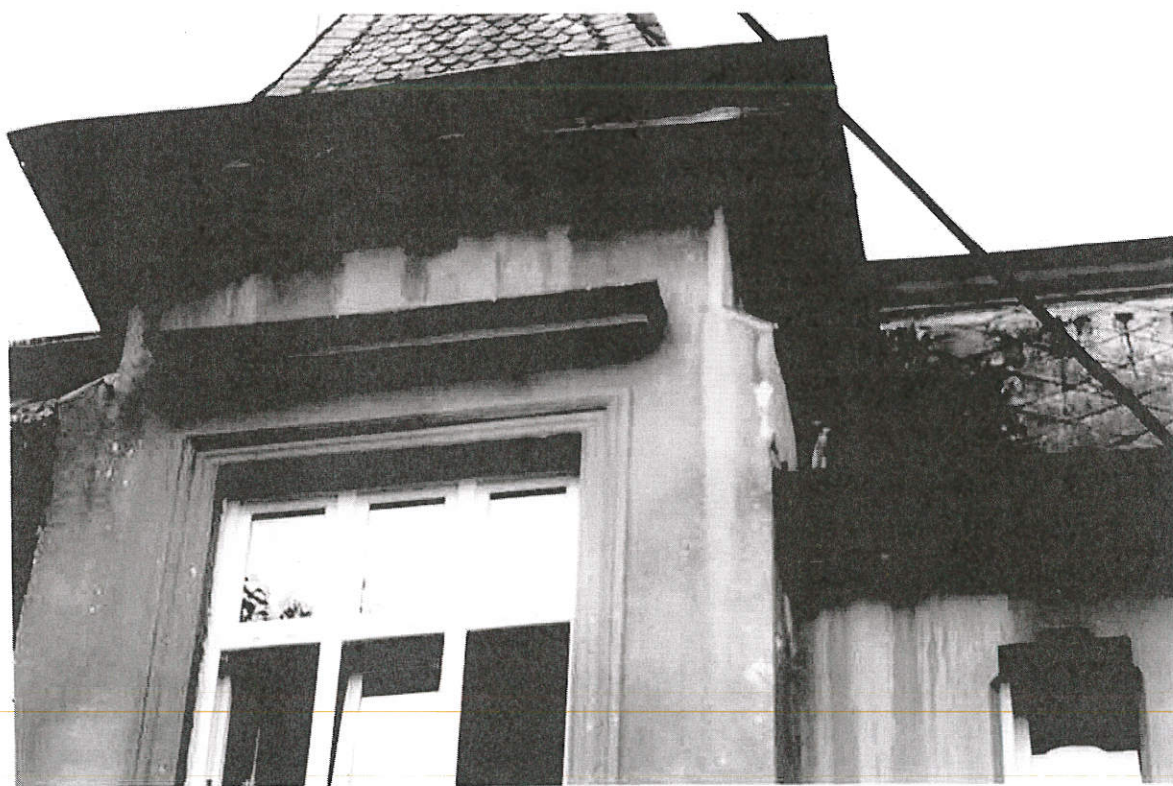
4. Widok elewacji budynku od strony wschodniej stolarka okienna wymieniona na nową, widoczny łupek na dachu i wieżyczce kwalifikuje się do wymiany.

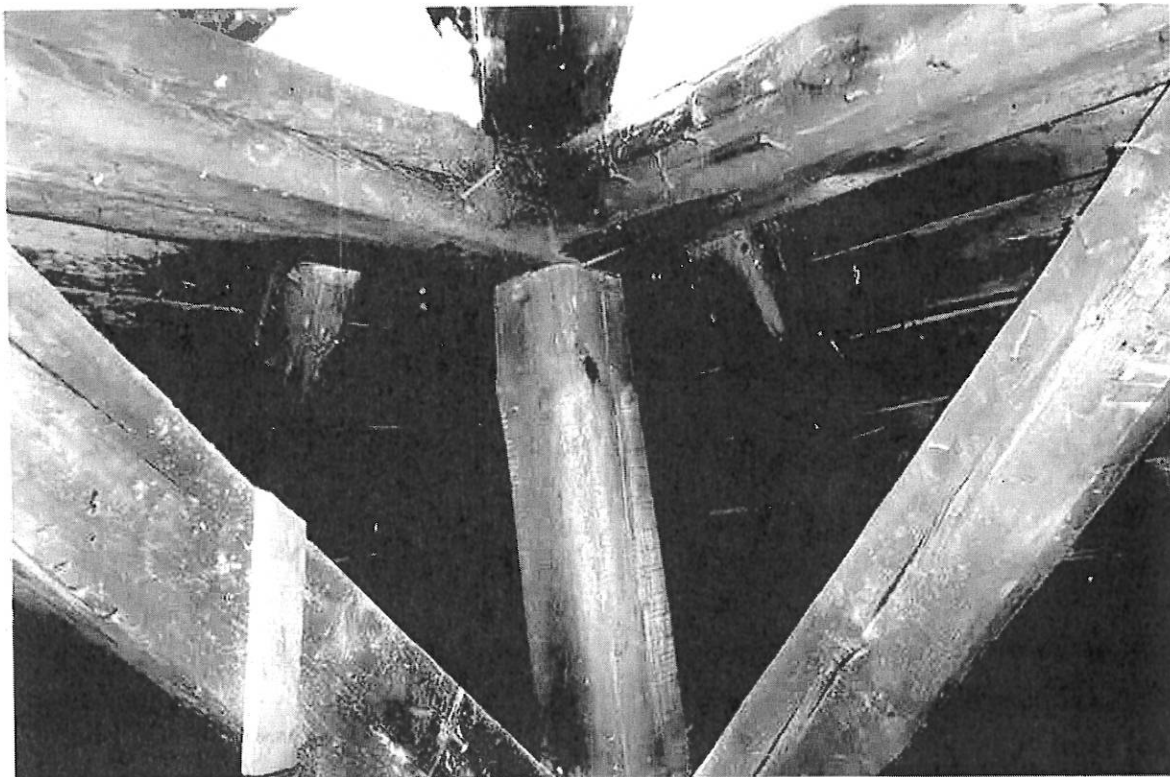
9. Widok części konstrukcji drewnianej poddasza, stan konstrukcji zadawalający wymaga ona jedynie konserwacji np.: Fobosem M-4, lub innym środkiem o podobnych właściwościach

- 4.0 Konstrukcję drewnianą dachową wieźby dachowej, stropów drewnianych, w miejscach dostępnych, nowych elementów wieżyczki z latarenką zabezpieczyć środkiem impregnacyjnym OGNIOPHONEM, preparatem impregnacyjno – grzybobójczym i ogniochronnym FOBOS M-4. wszystkie farby i preparaty do drewna muszą posiadać atesty PZH dopuszczające je do stosowania w pomieszczeniach przeznaczonych na pobyt ludzi.

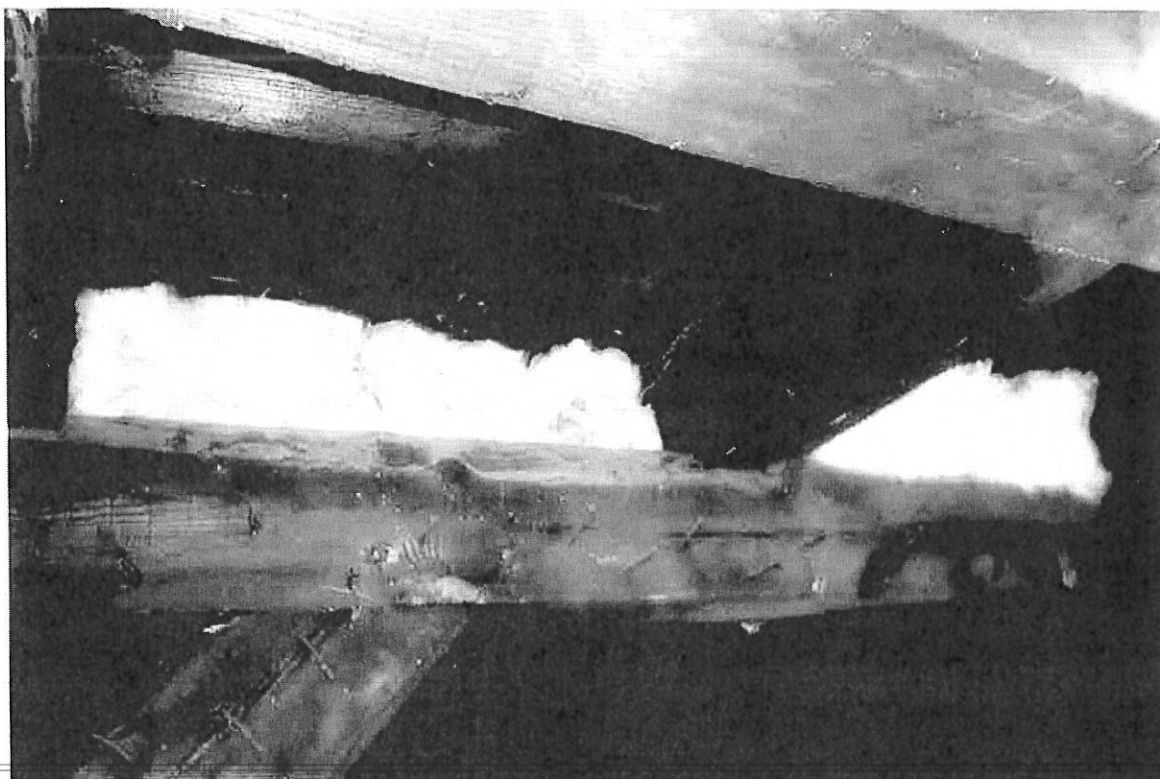
10. Widok części konstrukcji drewnianej poddasza, ocieplonego wełną mineralną 18cm. stan konstrukcji zadawalający wymaga jedynie konserwacji np.: Fobosem M-4.

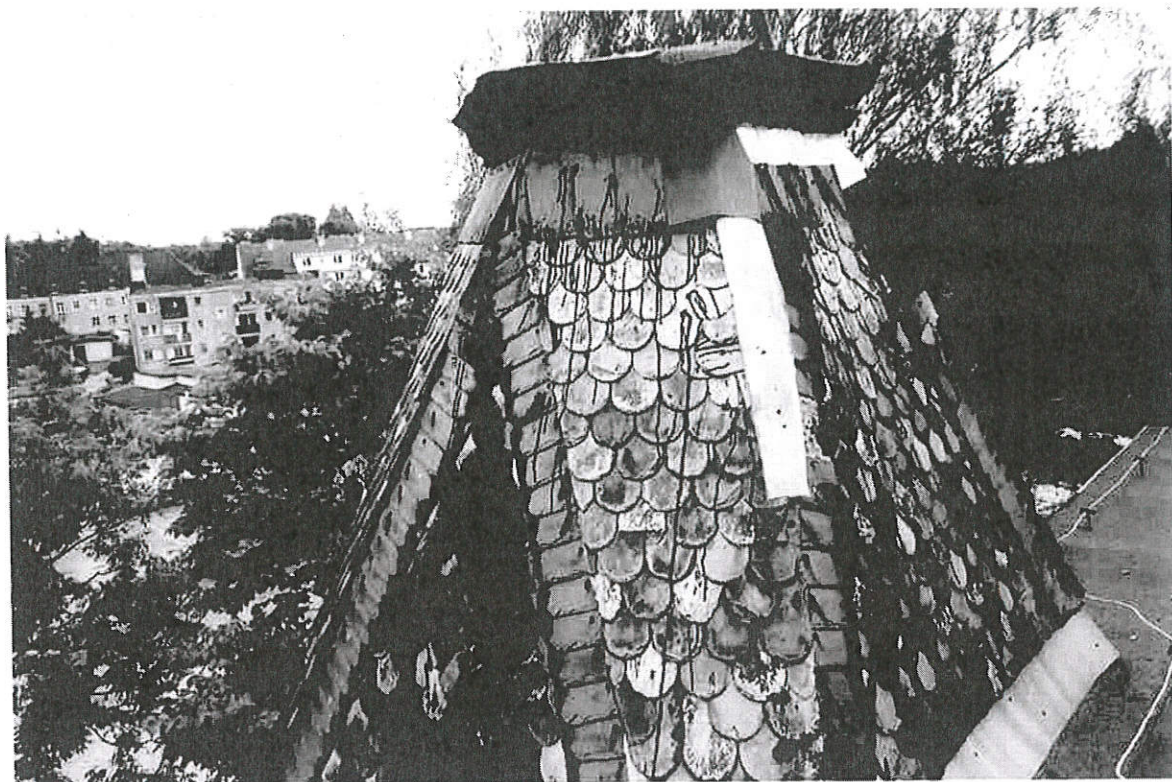
11. Widok wieżyczki pokrytej łupkiem wymaga wymiany pokrycia, obróbkę blacharskich, wymiany elementów konstrukcyjnych, zamontować zdemonstowaną latarnkę.

dokładnych oględzinach odtworzyć zgodnie z elementami konstrukcyjnymi wieży. Brak jest w dniu wizji latarenki nad wieżą została zdemonstrowana i znajduje się w posiadaniu właściciela budynku. Latarenkę po remoncie (odtworzyć elementy, detale odwzorowując się na elementach zdemonstrowanej latarenki) ponownie zamontować na wieżyczce.

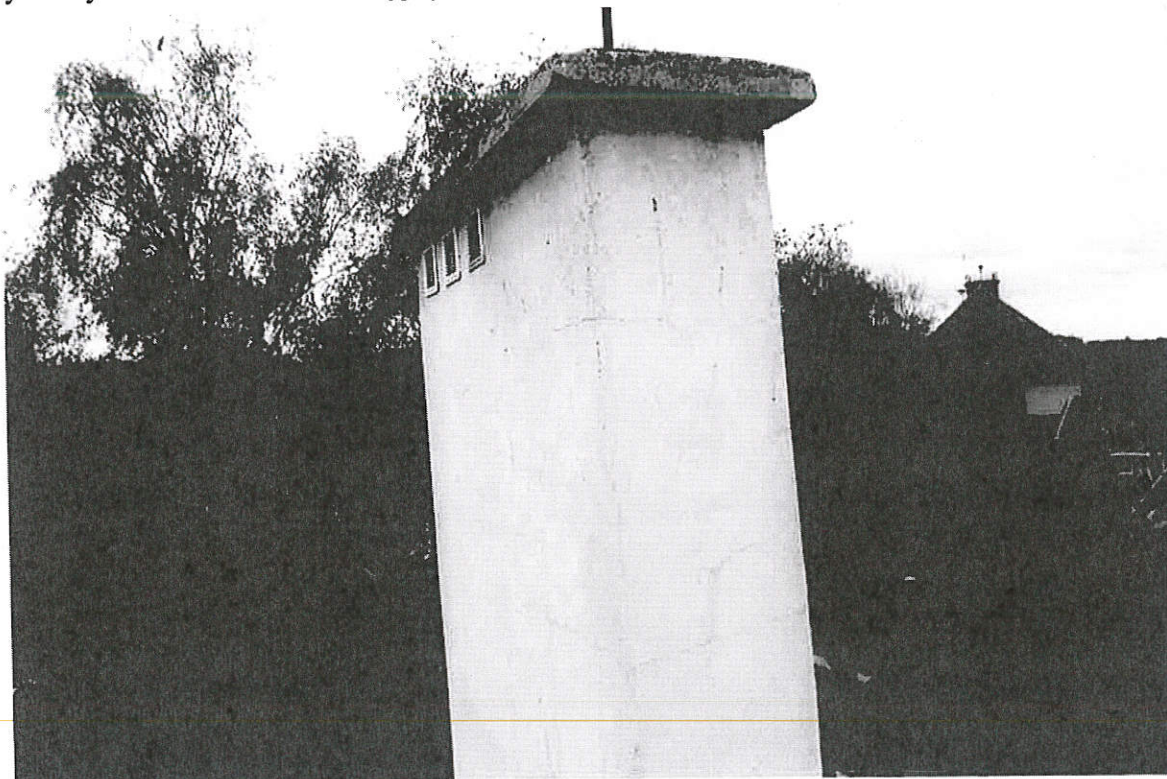
**4.4 KOMINY** – Ściany wewnętrzne kominowe murowane z cegły ceramicznej pełnej tynkowane, wystające kominy wentylacyjne ponad dach są po remoncie stan techniczny kominów wentylacyjnych dobry. Natomiast komin dymowy od kotłowni wymaga odbicia tynków wewnątrz klatki schodowej wejście na pięto. Tynk przesiąknięty smołą widoczne brunatne wykwity z powodu używania do

palenia wilgotnego drzewa, w kotłowni własnej znajdującej się w piwnicy. Widoczne na kominie od kotłowni wystającym ponad dach zarysowania w kształcie pajęczyny należy odbić i wykonać tynk wapienny, uzupełnić ubytki kratki wentylacyjnych komina.

12. Widok komina dymowego wymaga dostosowania komina do wentylacji zlikwidować, wyremontować zarysowania tynku na kominie.

komin spalinowy na potrzeby wentylacji, uzupełnienia wymagają kratki wentylacyjne, spękany tynk na kominie odbić i wykonać nowy, malowanie wykonać jak pozostałych kominów. Ponadto na klatce schodowej widoczny brunatny kolor na tynku komina odbić i wykonać tynk wapienny. Wymiana krutek wentylacyjnych sprawdzenie udrożnienie wszystkich kanałów wentylacyjnych w budynku administracyjnym,

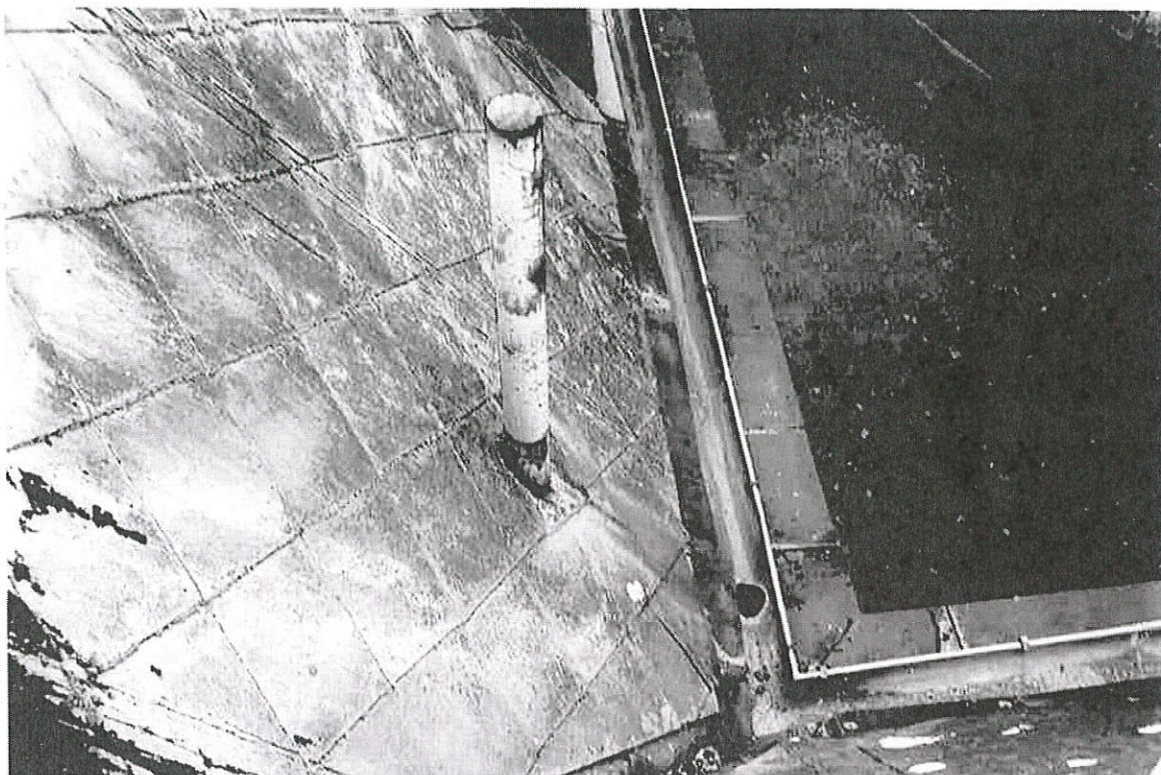
15. Widok dachu, lukarn pokrycie dachu z łupka do wymiany, obróbki blacharskie w całości do wymiany.

odpowiednich gwoździ do mocowania łupka. Nowe obróbki blacharskie, rynny, rury spustowe wykonać z blachy tytanowo-cynkowej.

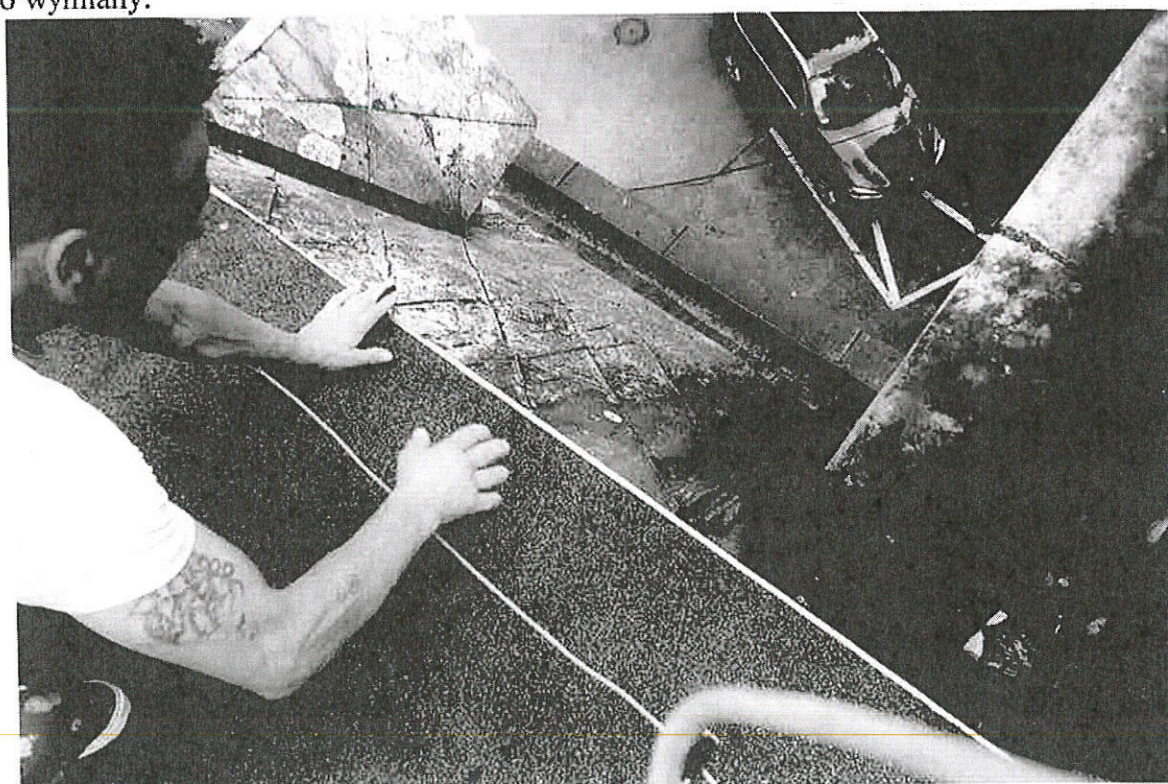
16. Widok dachu, lukarny pokrycie z łupka do wymiany, obróbki blacharskie w całości do wymiany, pokrycie dachu płaskiego papą termozgrzewalną nowe w stanie dobrym pozostawić
